**REACTUALIZARE PLAN URBANISTIC GENERAL I
REGULAMENT LOCAL DE URBANISM
COMUNA PLE OIU**

Jude ul Olt

STUDIU ISTORIC DE FUNDAMENTARE

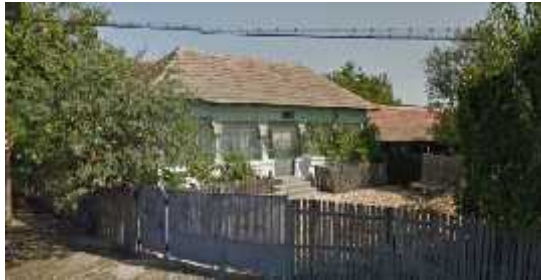
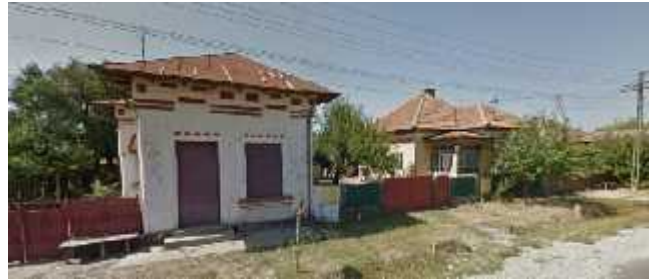
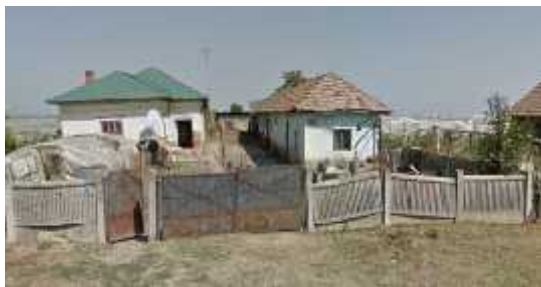
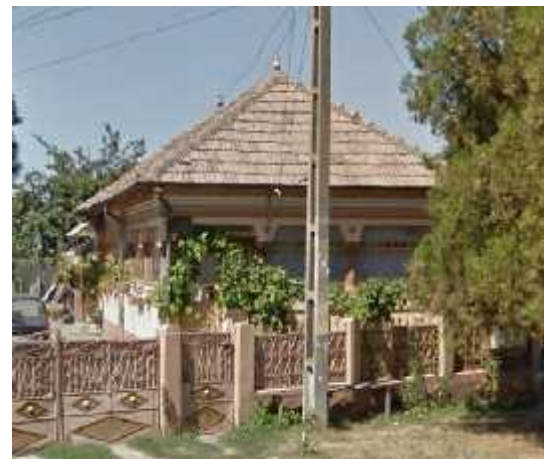
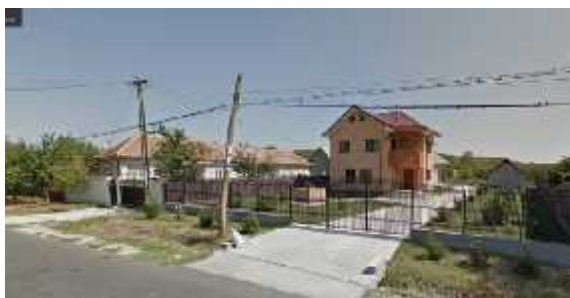
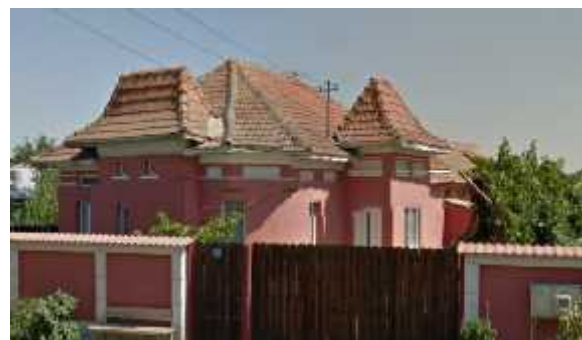
Casele vechi au suportat și suport „modernizări” modeste, păstrând în linii mari volumetria și simplificându-se sau doar renovându-se pentru curente. Se constată însă o tendință de construire depersonalizată a unor case de tip vilă cu un etaj sau chiar două peste parter, cu dispunere neordonată și o volumetrie general discordantă. Formele, volumele, în limitele și materialele încep să facă tot discordanță cu cadrul general, în timp ce constituirea unei zone de centru de comună rămâne încă, o necesitate nesatisfăcută. Fronturile stradale sunt discontinue și nealiniate, chiar dacă organizarea parcelară este destul de ordonată.

Amalgam de construcții vechi (parțial renovate) și noi sau reconfigurate – satele Arcești, Doba și Pleoșu

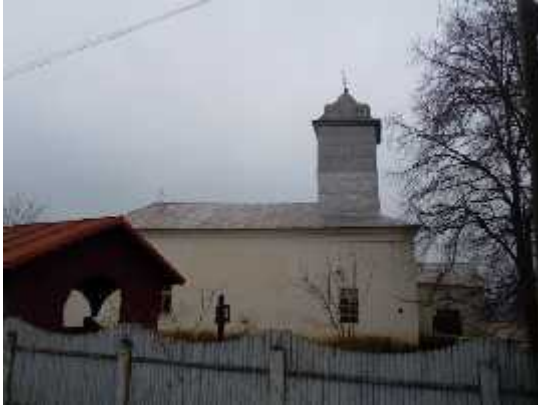
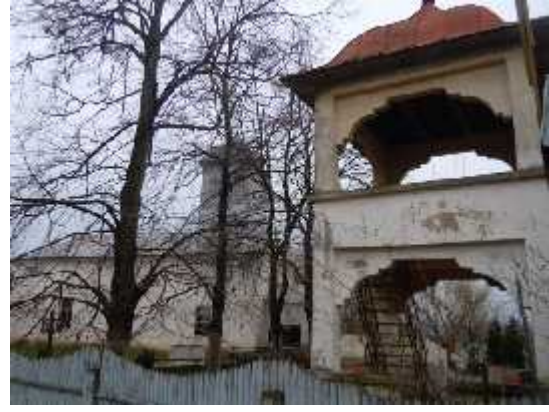
- **Biserica „Sfântul Nicolae” din satul Cocorți**, ctitorită în 1812 de Elisabeta Brancoveanu și pictată, repictată și reparată se află într-o bună stare de conservare, fiind destul de îngrijită și nealterată volumetric și decorativ. Ea are nevoie de o întreținere susținută atent, îndeosebi privitor la fațade și acoperișuri și de o reamenajare a accesului în clopotniță. De asemenea este utilă amenajarea și îngrijirea mai atentă a curții și vegetației aferente.

Toate cele trei monumente mentionate au nevoie de asigurarea unei protectii corecte prin instituirea unor zone de protectie legale, indicate in noul PUG, carora li se vor asocia reglementari adecvate.

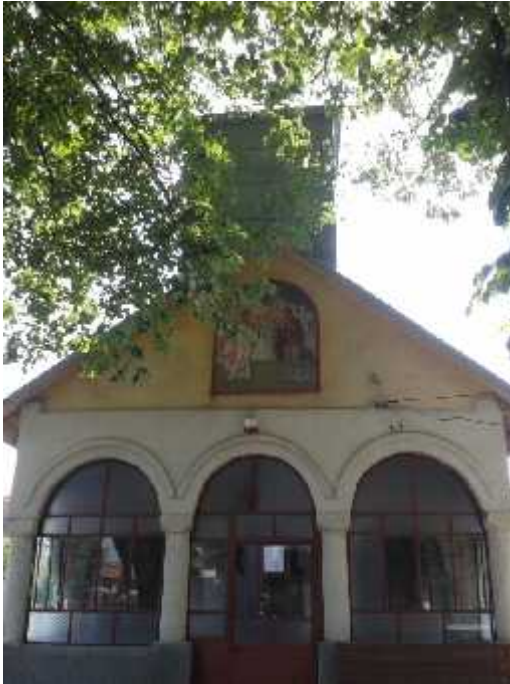
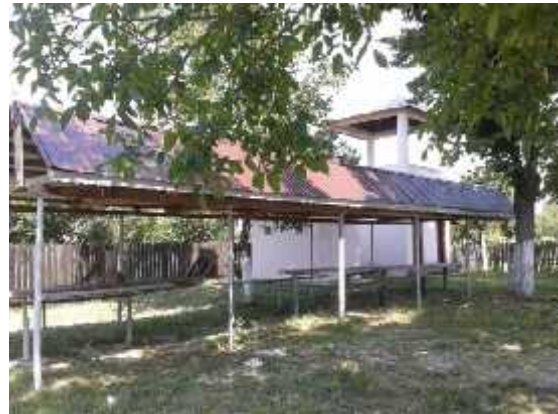
- Biserica „**Buna Vestire**” din satul **Doba**, datat 1780 se află și ea într-o bună stare de conservare, fiind renovată și beneficiind de o consolidare în anul 1883 și de mai multe renovări în anii 1910, 1935 și 1997. Aspectul îngrijit trebuie conservat prin protejere ambientală. În acest sens, adăpostul din lemn din curte care poate asigura protecția enoriașilor și vizitatorilor în situații reclamate de vreme nefavorabilă, pentru reculegere sau în cazul unor ceremonii religioase speciale poate fi reamenajat într-o formă mai elaborată, dar sobră, din materiale de bună calitate.

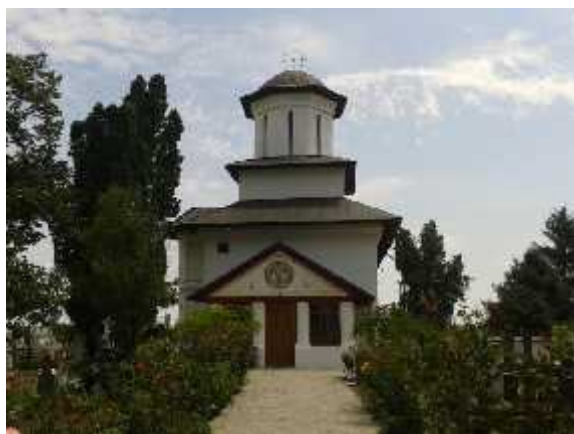
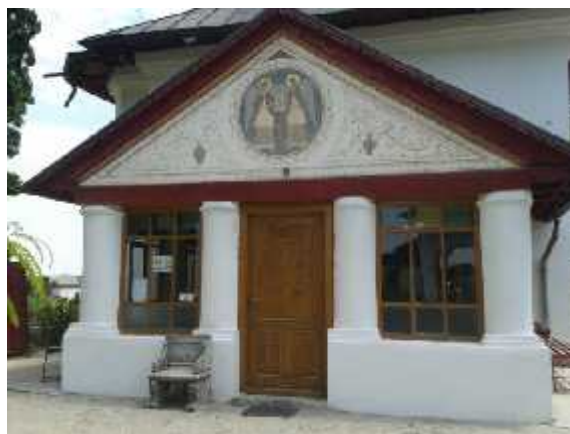
- Biserica „**Sfinții Voievozi**” din satul **Pleoșu**, ridicată în 1734, adăugit ulterior și reparată a suportat ultimele lucrări de restaurare până în 1996. Starea generală este, astfel foarte bună, fapt remarcabil pentru acest monument. Având în vedere situația menționată, pentru biserica „Sf. Voievozi” este nevoie de o conservare permanentă și constantă și de o protejere corectă a lotului aferent. În ultima instanță, perspectiva spre intrarea în incinta bisericii se poate proteja relativ ușor, având în vedere derularea ei în lungul drumului de acces.

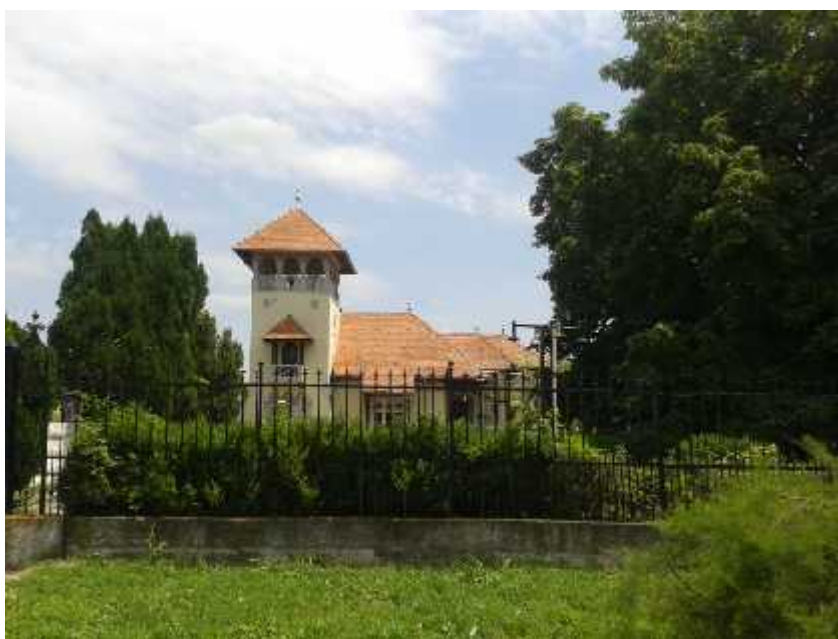
In ultima instanta se cere mentionat **conacul restaurat din satul Plesoiu, pe DN 64**, cladire in care a functionat Scoala ajutatoare despre care s-a facut mentiune in capitolul de mai sus. Conacul a fost executat in stil neo-romanesc de cunoscutul arhitectul Cerchez (informatie neconfirmata documentar) in anul 1920. Suprafata construita totala este de 1.500mp, curtea are 9 ha. Imobilul este pozitionat in cadrul unui parc natural de 1,5 ha, cu lac populat cu peste, vegetatie forestiera diversa, vegetatie ornamentală. Imobilul apartine familiei Romano. Se spune ca istoria familiei Romano a inceput in anul 1821, atunci cand Tudor Vladimirescu a pornit revolutia in Oltenia. Deoarece avea nevoie de ajutoare el s-a hotarat sa ceara sprijinul apte frati din Rusia, fratii Romanov- fara legatura cu familia imperiala rusa, pe care ii cunoscuse dupa ce a luptat alaturi de ei in armata tarului Alexandru I. Acestia au ajuns pe meleagurile mioritice stabilindu-se in Plesoiu. Constructia a fost confiscata in 1949. De la acea vreme, conacul a adăpostit diferite functiuni: tabara de pionieri, trust IAS, Școală pentru copii cu handicap, locuință.

Construcția poate fi propusă spre clasare, după investigarea completă a situației sale juridice și a valorilor reale pe care le exprimă. Deocamdată, se propune instituirea unei zone de protecție a valorii sale ambientale care să asocieze unui perimetru ce va conserva cel puțin parcela aferentă și accesul, un set de reguli de întreținere și valorificare (istorică, culturală, memorială).

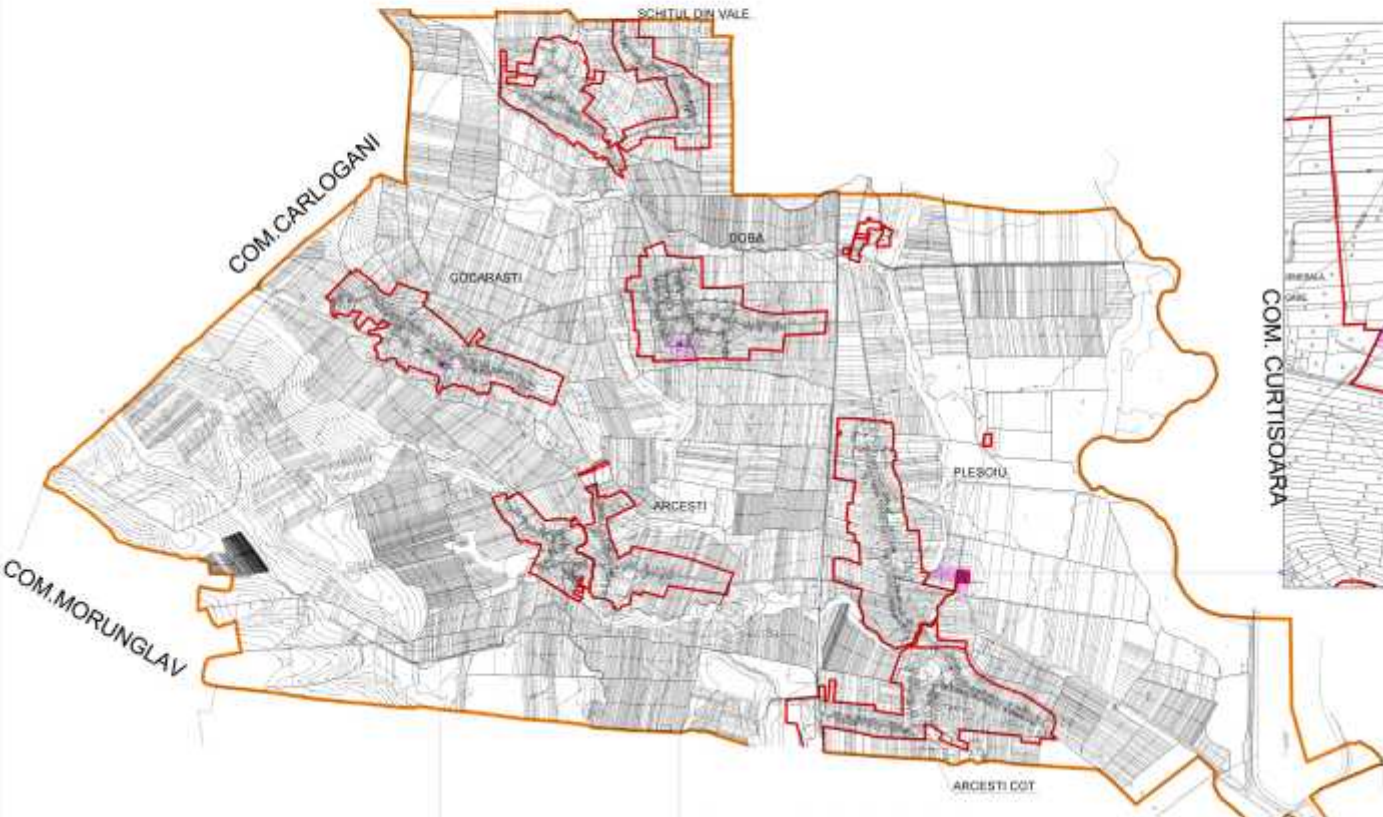
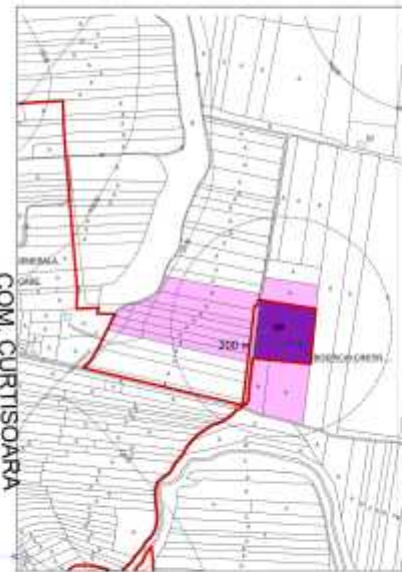
Biserica „Sfântii Voievozi”
 Monument istoric
 LMI 2010 OT-II-M-B-08855
 sat PLEȘOIU, comuna PLEȘOIU
 Către: Raduș Dumitracu Pleșvianu
 An construcție sau stare istorică: Datare: 1734, refăcure în 1800
 de după prinderea 1899 - conform LMI 2010
 Scută prezentare a lăcașului de cult: Conform planșei, biserica
 zidită în anul 1703, cu cheltuielile boierilor Raduș
 Dumitracu Pleșvianu. Lăcașul a fost reînălțat, în anul
 1800 și 1945. Aceeași sursă indică faptul că,
 între anii 1886-1898 părinții Vasile a început și
 lucrări de consolidare a bisericii.
 Restaurarea picturii și pictura din nou, în
 frescă, au fost executate de Romoș Andreicu, lucrări
 terminate în anul 1994, luna august, ziua 14.
 Slujba de sfințire a sălășii în anul 1996. [...]”

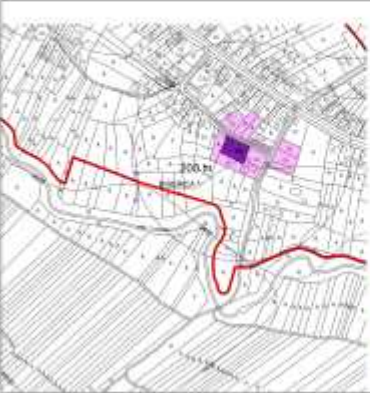
Biserica „Sfântul Nicolae”
 Monument istoric
 LMI 2010 OT-II-M-B-08023 ex ICOCORĂȘTI,
 comuna PLEȘOIU
 Către: Silabă Brîncovenesea
 An construcție sau stare istorică: Datare: 1812 - conform LMI 2010
 Scută prezentare a lăcașului de cult: Biserica parohială cu hramul
 Sfântului Nicolae” a fost zidită în anul 1812 de către
 Doamna Silabă Brîncovenesea. Planșea lăcașului
 indică faptul că edificiul a fost pictat în anul 1869 de
 către Mareș Zugravul, iar în anul 1867 s-a executat pictura în
 tehnica frescă de către O. Rusu și P. Chichian.
 În 1997 a restaurat pictura. S-a făcut reparații în anii
 1901 și 1925, iar în anul 1987 a fost supusă reparațiilor
 capitale.

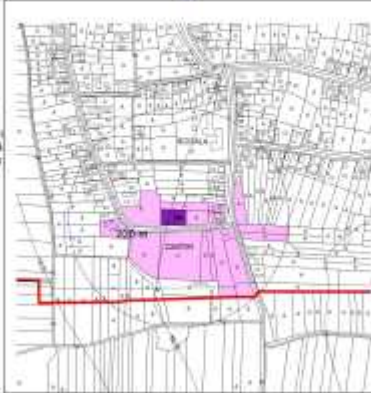
Biserica „Duna Vestre”
 Monument istoric LMI 2010 OT-II-M-B-08864
 ex IDORA, comuna PLEȘOIU
 Către: Ștefan Racovițașu
 An construcție sau stare istorică: Datare: 1700 - conform LMI 2010
 Scută prezentare a lăcașului de cult: Biserica parohială cu hramul „Duna
 Vestre” a fost zidită în anul 1700 de Ștefan
 Racovițașu și zugrăvită de Zeita Sica lui, în anul 1835.
 Reparații s-au efectuat în anul 1880, de către Smaranda
 Vlădoianu, care i-a mărit amvonul și a legat-o cu șer.
 Biserica a fost renovată în anii 1910 și 1935.
 Restaurarea picturii s-a realizat în 1971, conform
 înscrucerilor de pe planșea lăcașului. Aceeași sursă
 amintește că: „În 1997 s-a făcut
 extinderea acestei biserici, iar în anul 1998 s-a făcut
 lucrarea de reînălțare a această biserici [...]”.
